出展ゾーン

ウルトラパッチ (FRPシート)

「水漏れ」「エア漏れ」「老朽配管長寿命化」

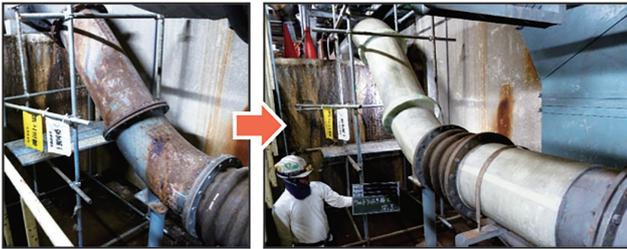
機械棟返送汚泥配管 延命工事

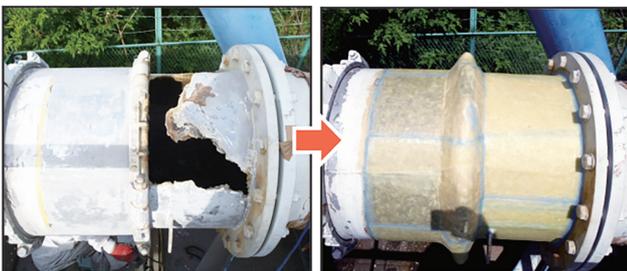
下水管渠(水管橋) 欠損部 補修工事

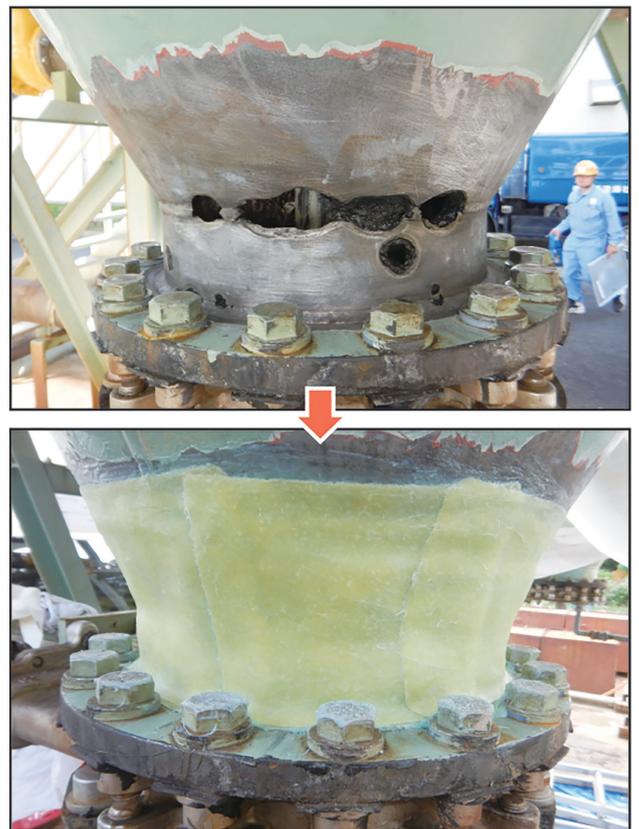
浄化センター脱硫塔 腐食穴補修工事
